Asbest

Faktaarket er utgitt av
NHP-nettverket
byggemiljo.no
post@nffa.no

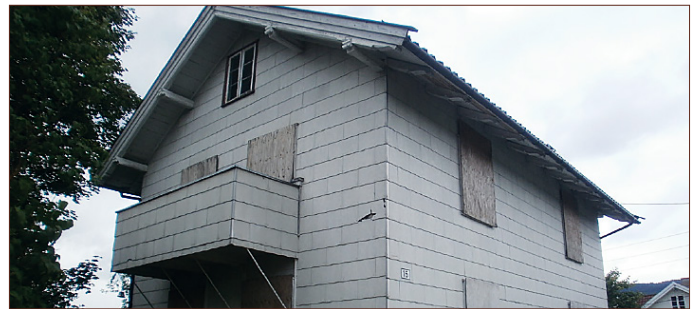
Eternittplater på fasader.

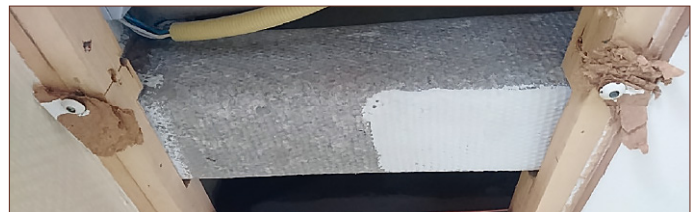
Firkantet ventilasjonskanal av grå eternitt med asbest. Eternittkanaler har «vaffelmønster» i overflaten.

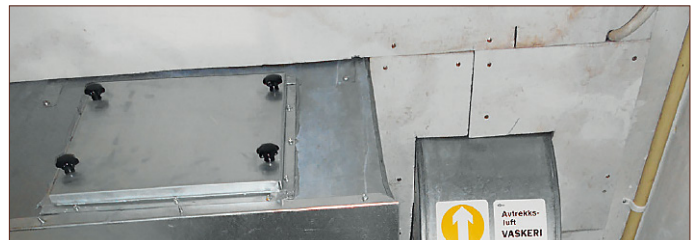
Asbestoluxplater i taket i ventilasjonsrom. Asbestplater har ofte hvitgrå farge. Asbestplater har **ikke papiroverflate**. (Gipsplater har papiroverflate og inneholder normalt ikke asbest).

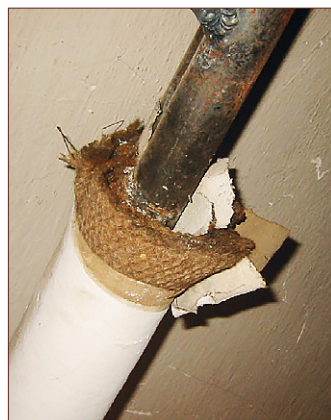
Hvit asbestpapp innerst på røret (under brun jutevev). Mest vanlig i perioden fra 1900 til 1960.

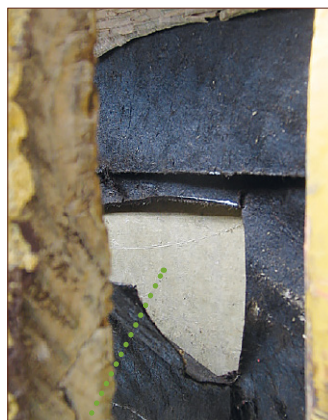
Vindsperreplate (tynn hard gul plate) i yttervegg bak svartpapp. Finnes både bak trekledning og bak metallplatekledning.

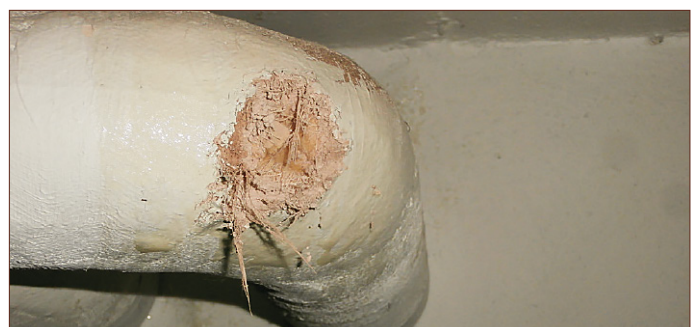
Asbestmasse i rørisolasjon på rørhjørne. Mest vanlig i perioden 1955 - 1978. **OBS:** Støvende brunasbest er svært helseskadelig.
