Asbest i takpapp - Undersøkelse av flerlags takpapp

Sammendrag og bearbeiding av innlegg holdt av Geir Sandberg, Multiconsult
på Fagtreff i Forum for miljøkartlegging og sanering 3.11.2025

Om prosjektet

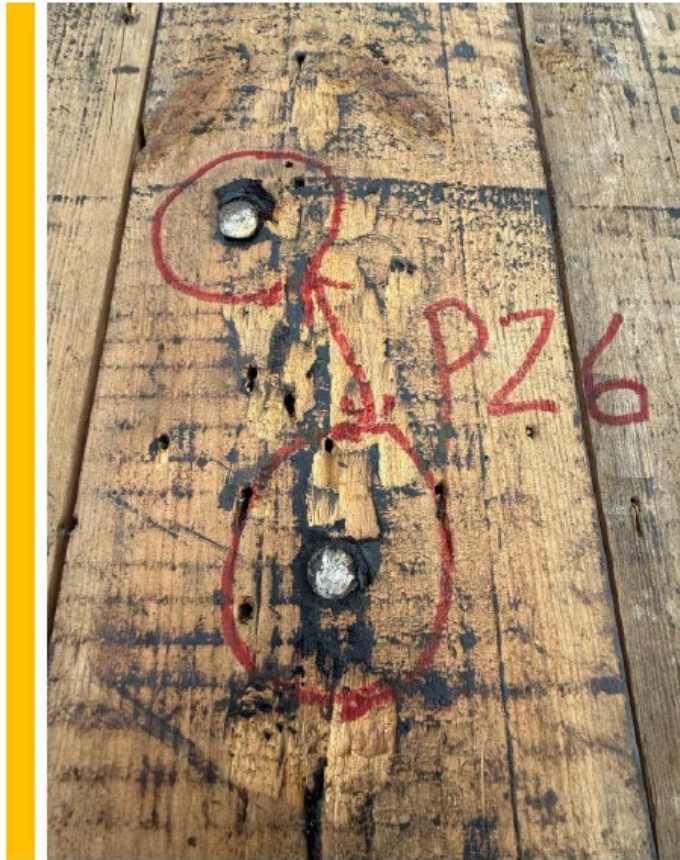
Figur 13 Prøvetaking av takpapp-rester under spikerhoder.

Der takpappen er spikret til rupanelen, sitter det enkelte steder igjen rester av takpappen under spikerhodet. Det ble også tatt en prøve av disse takrestene for å se om disse inneholder asbestfibre (P26), se figur 13. Prøven ble tatt som en blandprøve av takpapp-rester under 4 spikerhoder.

Analyse av denne prøven var også negativ, dvs. at det ikke ble påvist asbestfibre.

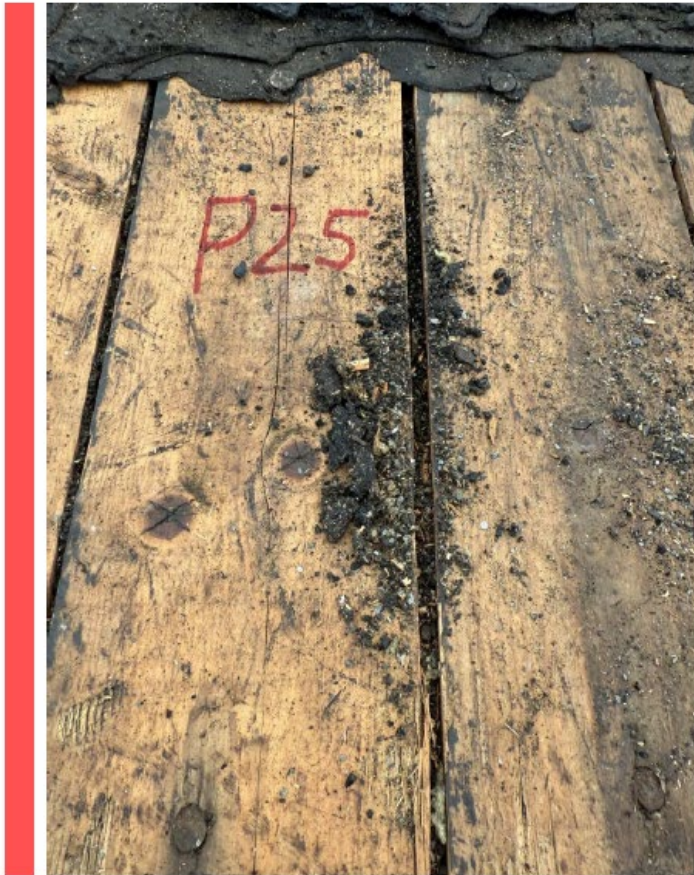
Figur 14 Prøvetaking av støvrester/partikler mellom rupanel.

I tillegg ble det påvist støvrester/partikler mellom rupanelen, se figur 14. Det ble også tatt en prøve (P25) av disse takrestene for å se om disse inneholder asbestfibre. Prøven ble tatt som en oppsopsprøve.

Analyse av denne prøven påviste asbestfibre (hvitast).
