# FARLIG AVFALL – Asbest

Enkelte byggematerialer produsert før 1980 kan inneholde det helseskadelige stoffet asbest.

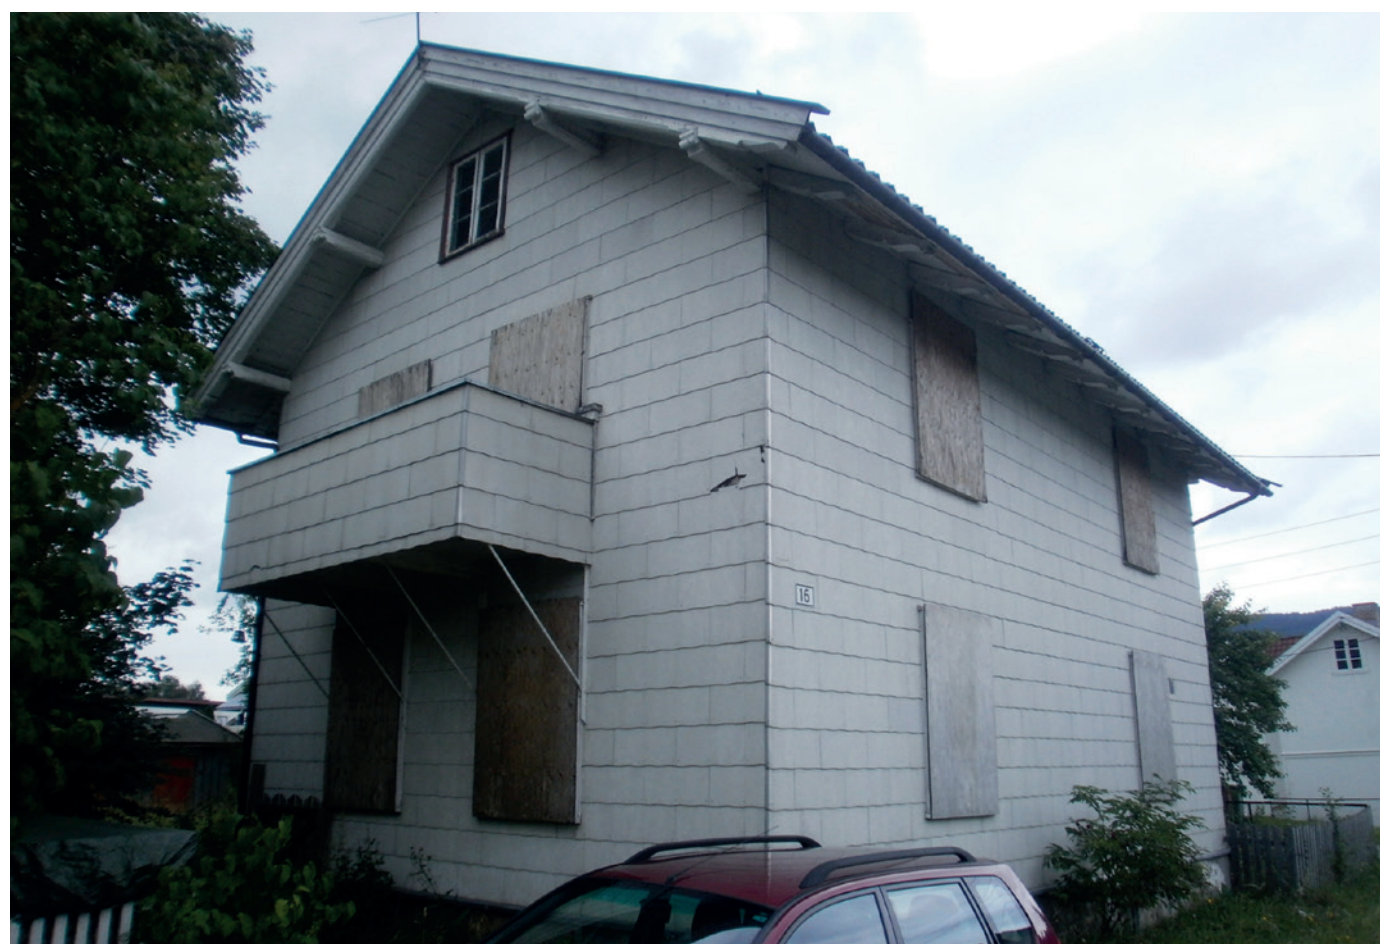
Eternittplater på fasader.

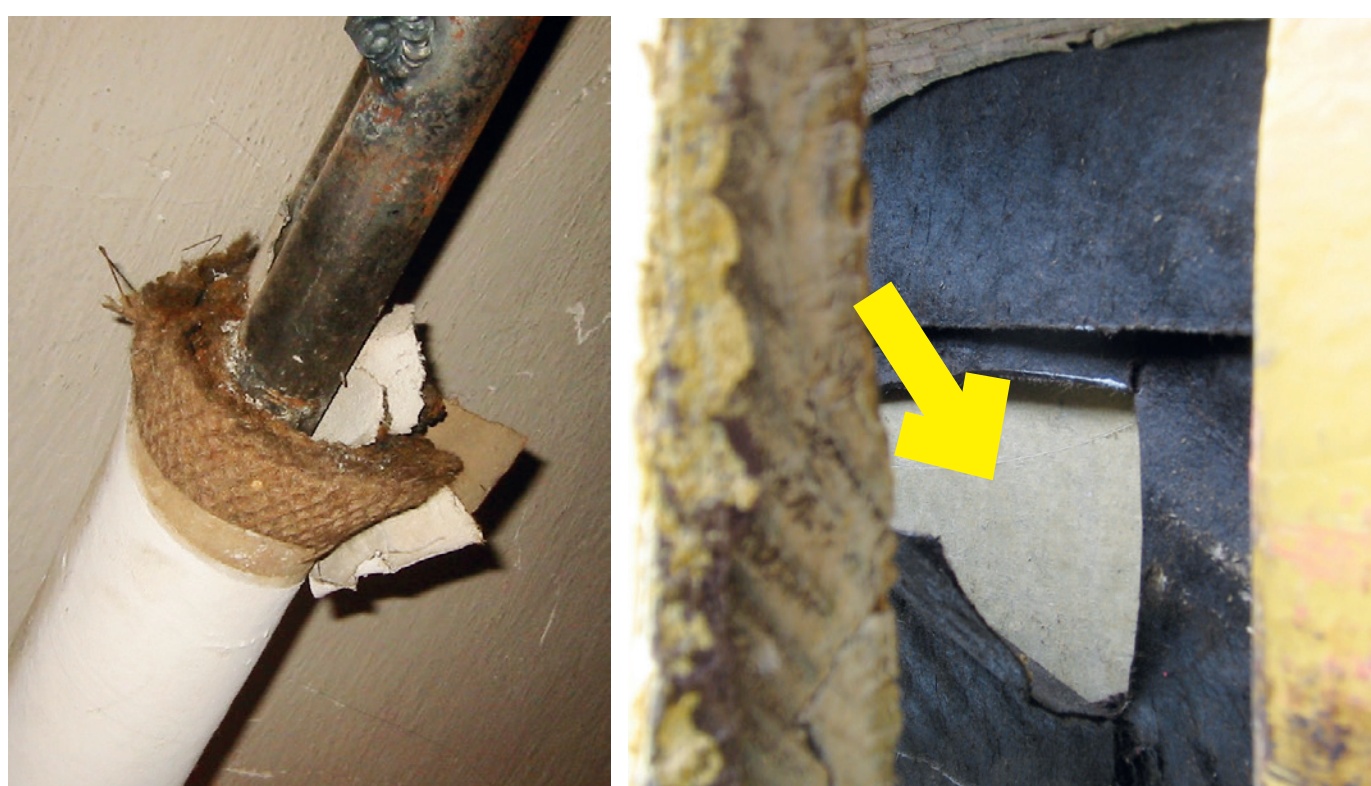
Hvit asbestpapp innerst på røret (under brun jutevev). Mest vanlig i perioden fra 1900 til 1960.

Vindsperreplate (tynn hard gul plate) i yttervegg bak svartpapp. Finnes både bak trekledning og bak metallplateledning.

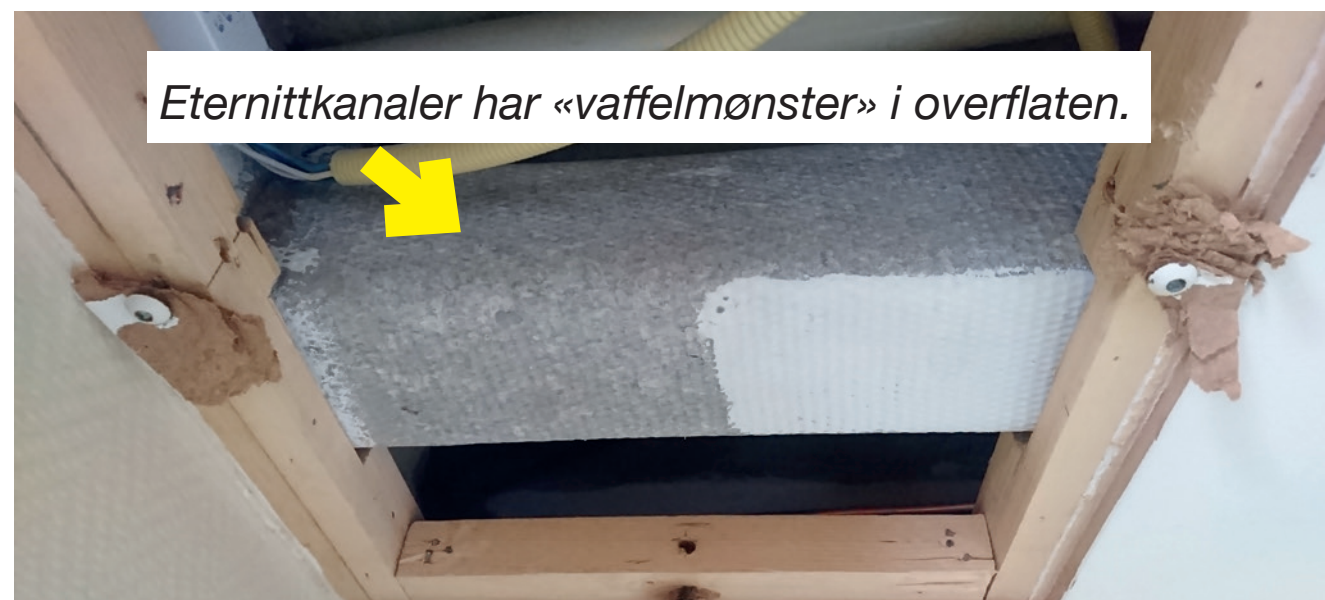
Eternittkanaler har «vaffelmønster» i overflaten.

Firkantet ventilasjonskanal av grå eternitt med asbest.

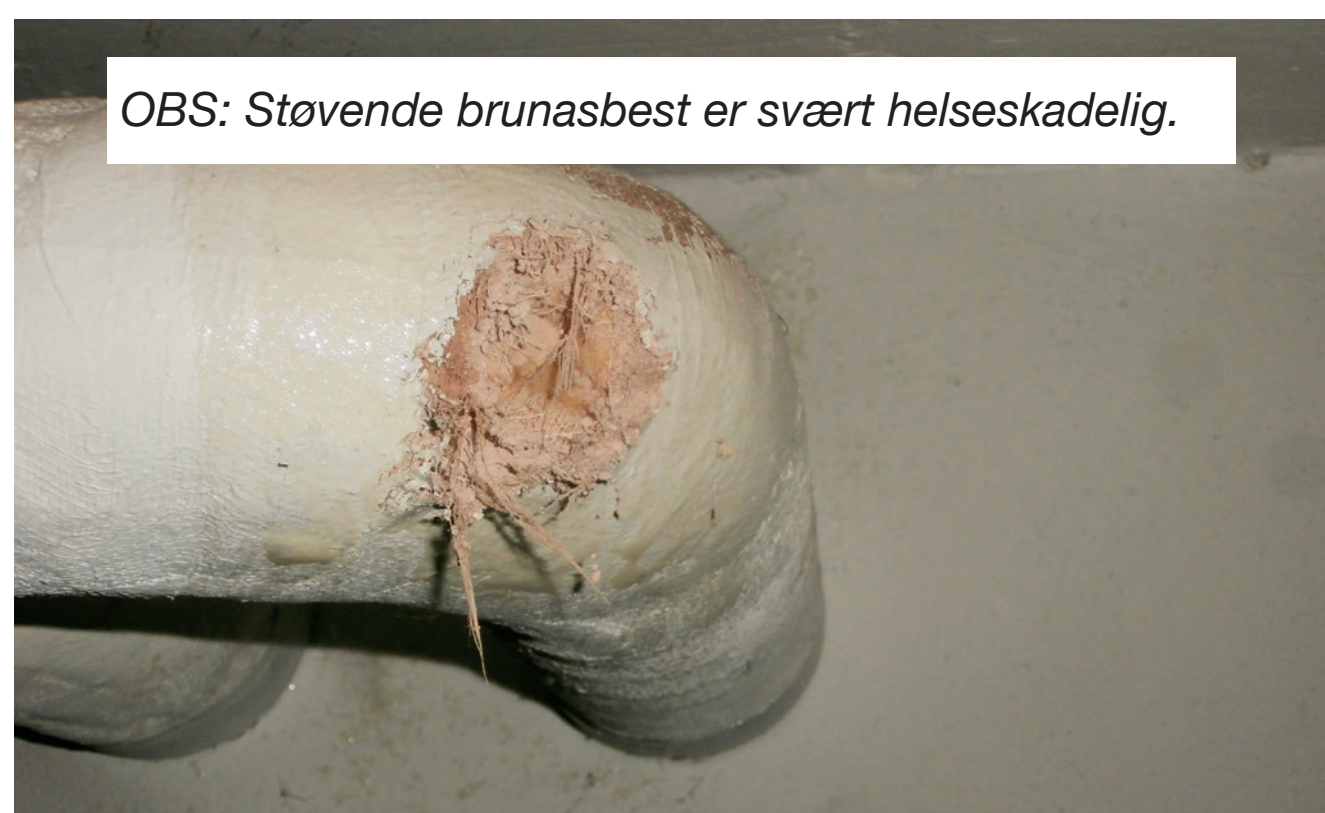
OBS: Støvende brunasbest er svært helseskadelig.

Asbestmasse i rørisolasjon på rørhjørne. Mest vanlig i perioden 1955 – 1978.
